# STRATEGIE BOJE SE SUCHEM - PŘÍVALOVÉ SRÁŽKY

OBCE MAJETÍN

**Zpracovatel:** ENVIPARTNER, s.r.o.

*Datum:* 01 – 06 2020

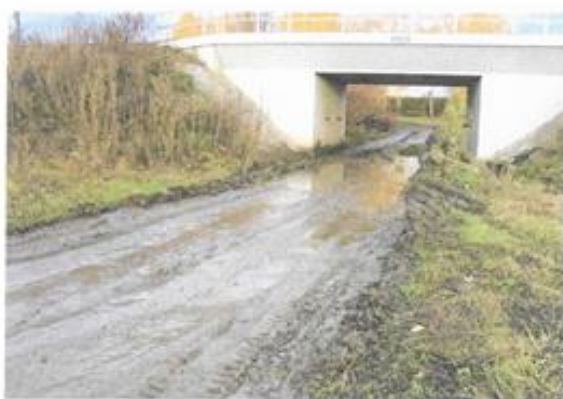
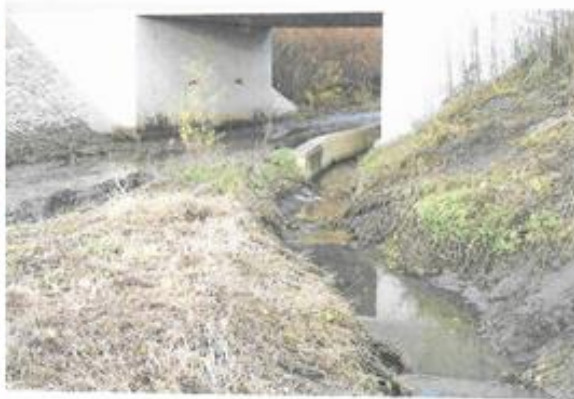
**Obr. 20 Zatopený železniční podjezd**

V letech 2004 – 2005 došlo k přestavbě železničních mostních objektů – Vysoký podjezd za Vitoslavským, Nízký podjezd u čističky a Most u „Lesu Království“.

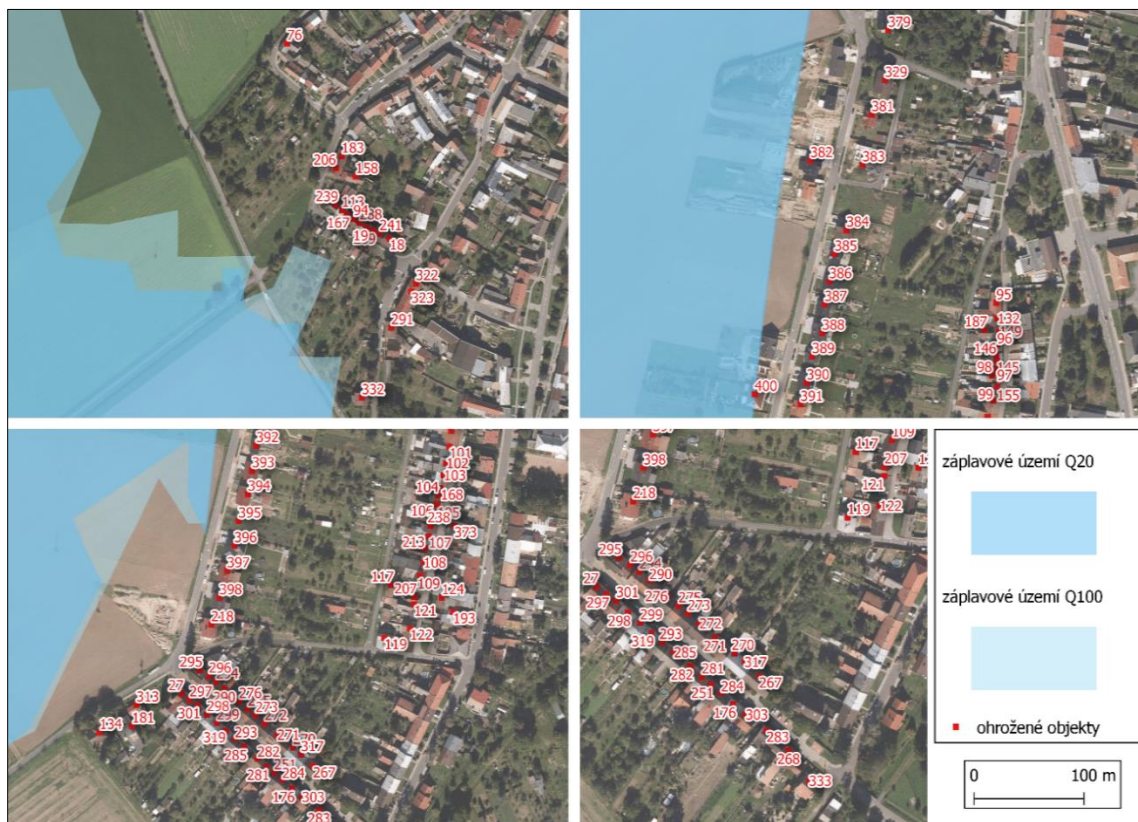
Obr. 22 Rozlivy a ohrožené objekty v Majetíně

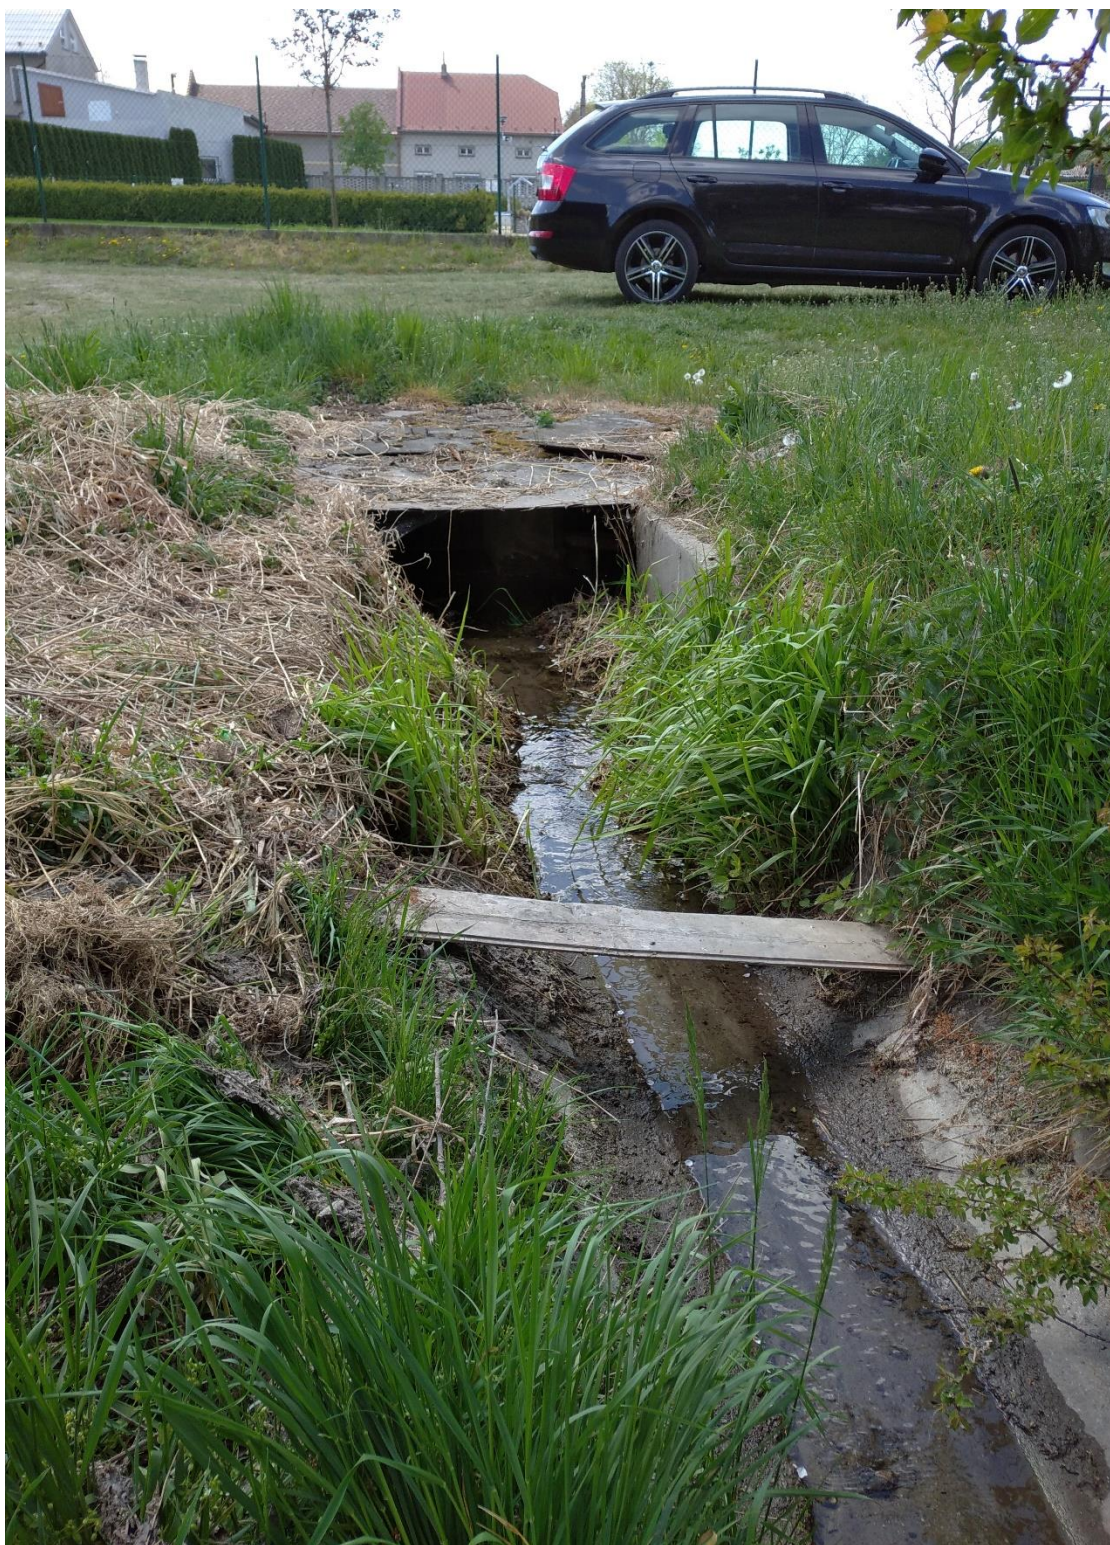
***Obr. 33 Lávka pro přecházení a propustek***

Pro toky v katastru obce Majetín doporučujeme pravidelnou údržbu břehového porostu. Dále kontrolu příčných objektů na toku (mostů, lávek a propustků).

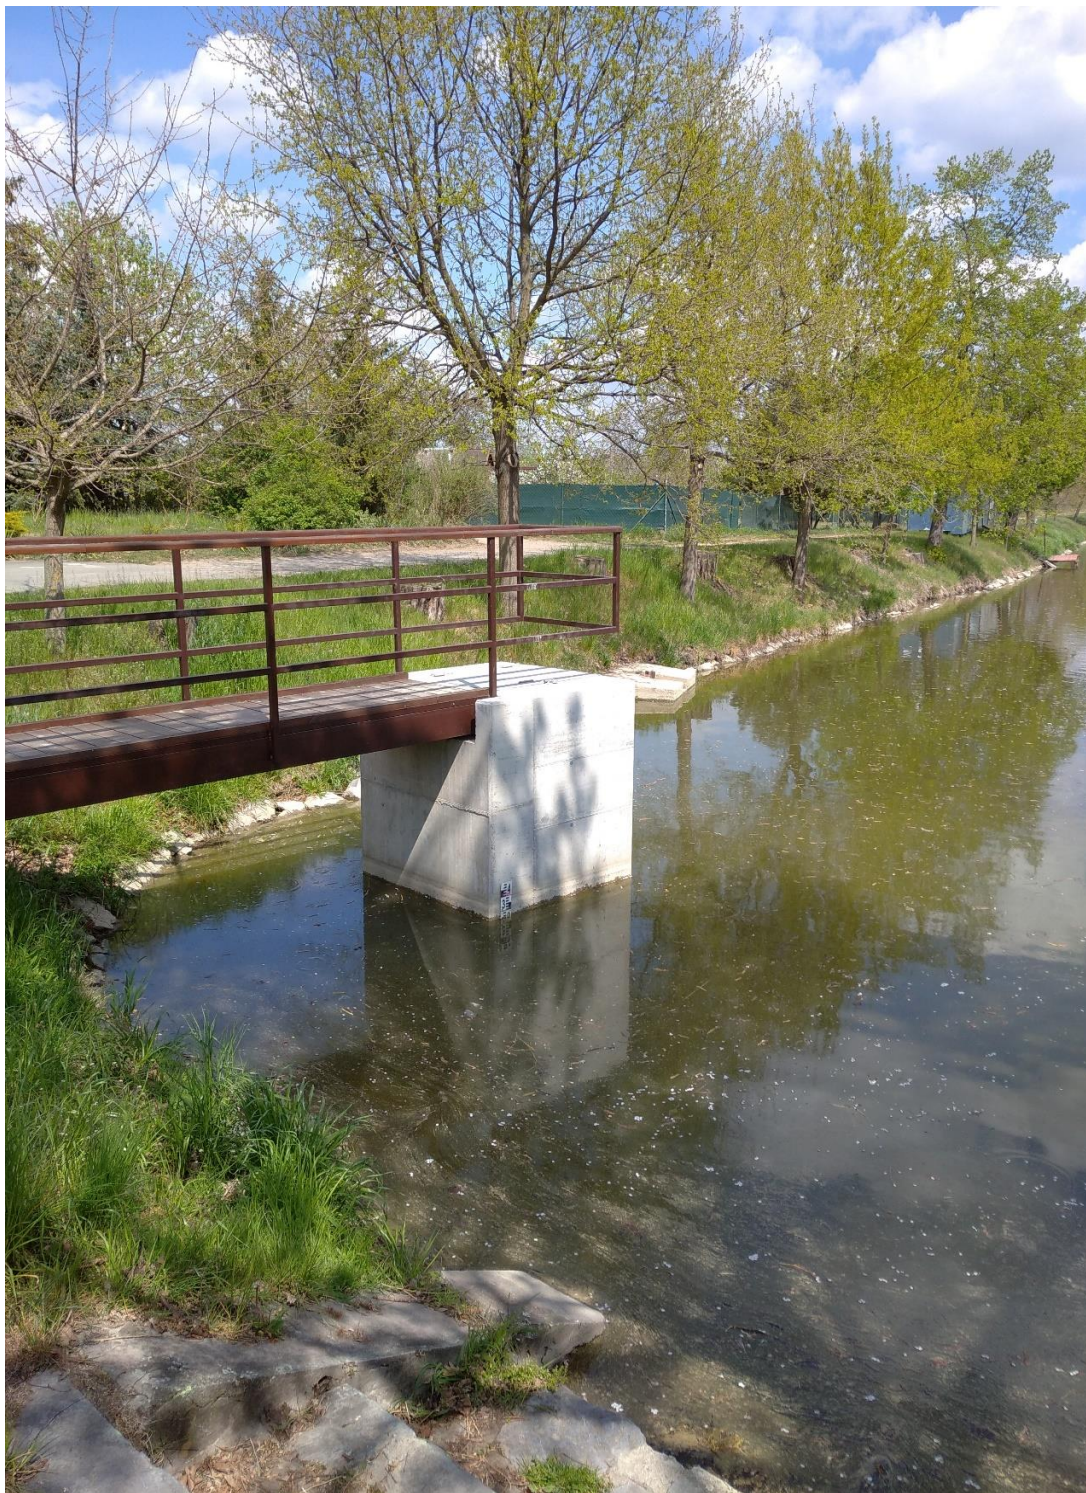
***Obr. 38 Požerák a přístupové schůdky do rybníka Hliník***

U vodní nádrže Hliník je nutno kontrolovat nátokové a výpustní objekty, stav hráze a konstrukce. Doporučujeme udržovat břehový porost a dodržovat zásady z manipulačního řádu VN.

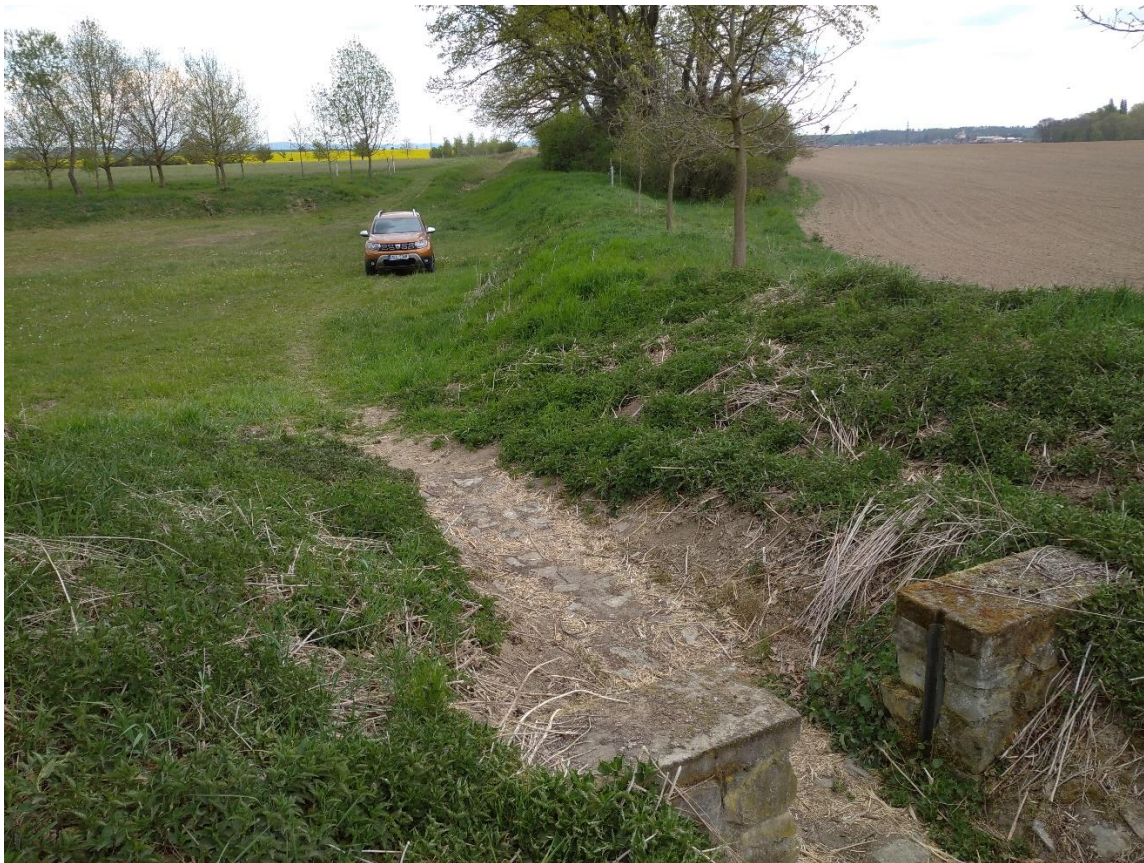
***Obr. 39 Suchý poldr Majetín***

Suchý poldr Majetín je jedním z nejdůležitějších opatření vybudovaných po komplexních pozemkových úpravách. Jde o prvek, kam je zaústěná část odtoku z pozemků nad obcí. Je zde i odtokový objekt do Mlýnského náhonu. Doporučujeme udržovat průchodnost objektu, sekát vegetaci uvnitř poldru i na hrázích, v případě zanesení odtěžit sedimenty.

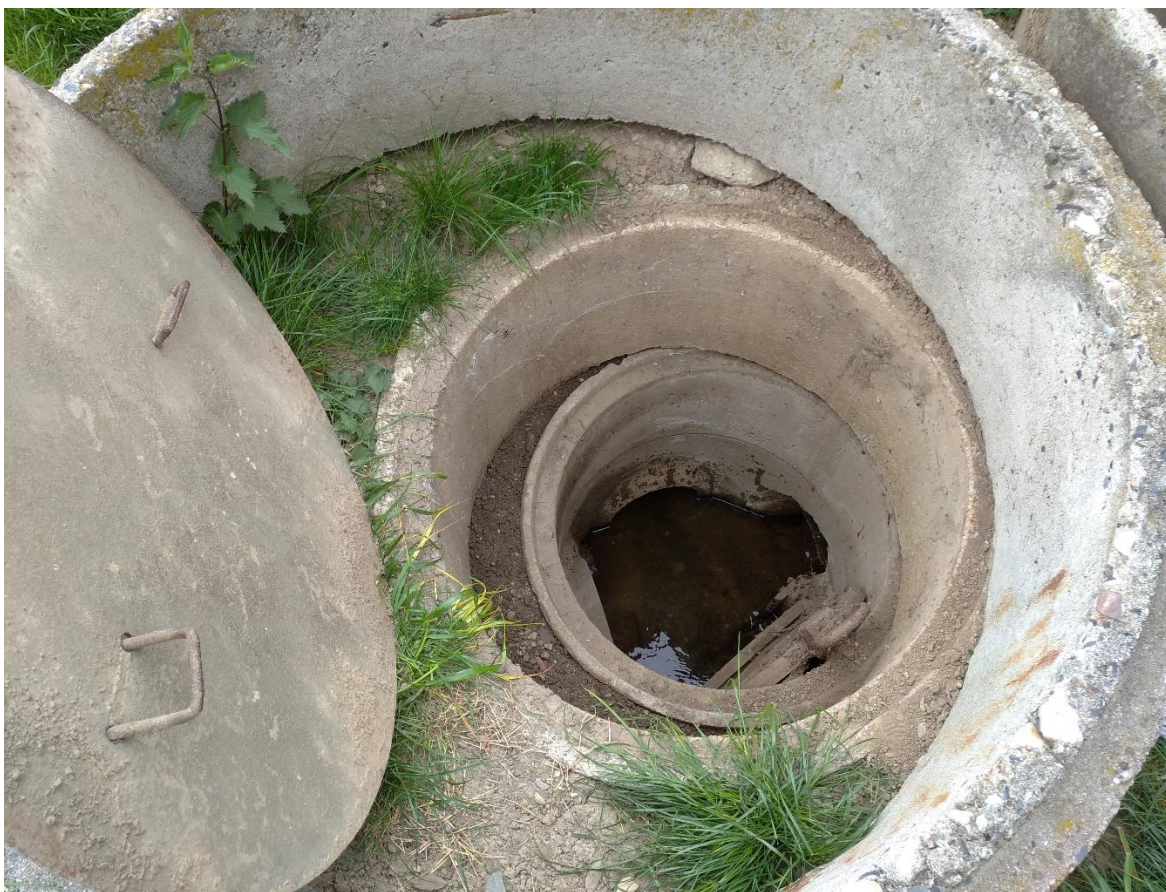
***Obr. 40 Otevřená odvodňovací šachta za intravilánem obce Majetín***

například k zavlažování. K tomu je však nezbytné tato stávající zařízení opravit a modernizovat.

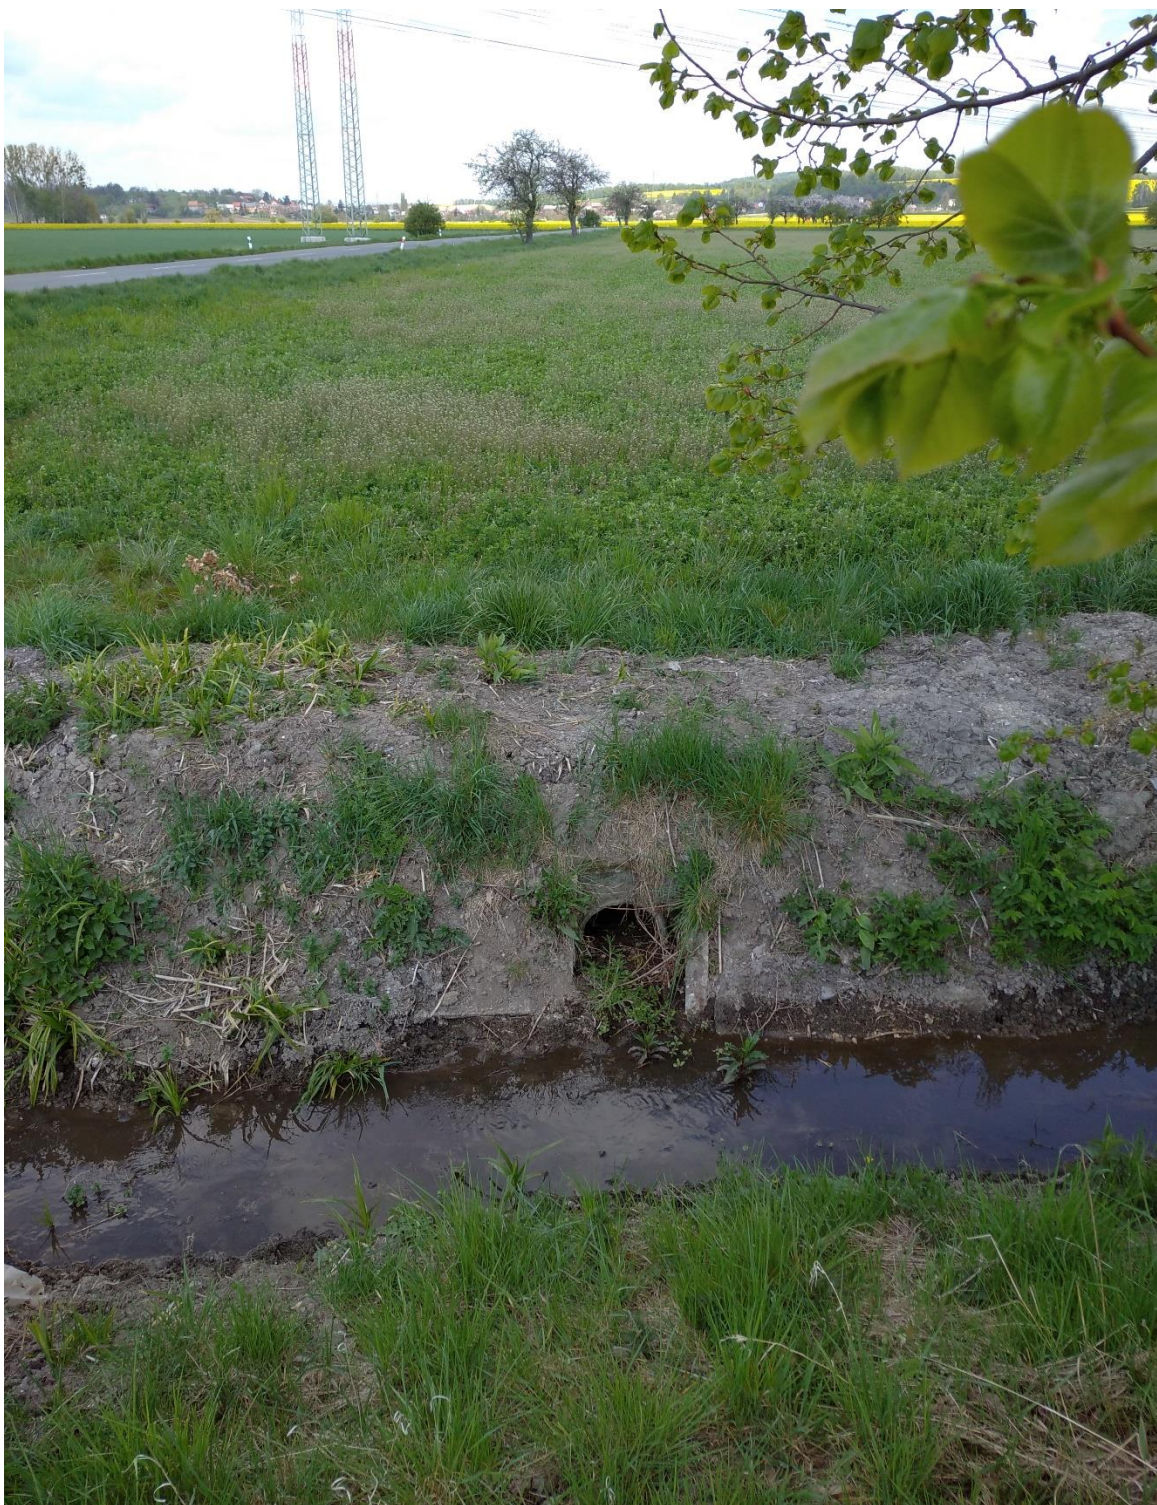
**Obr. 41 Hlavní odvodňovací zařízení ústící do Majetínského potoka z pozemku směrem na Krčmaň**

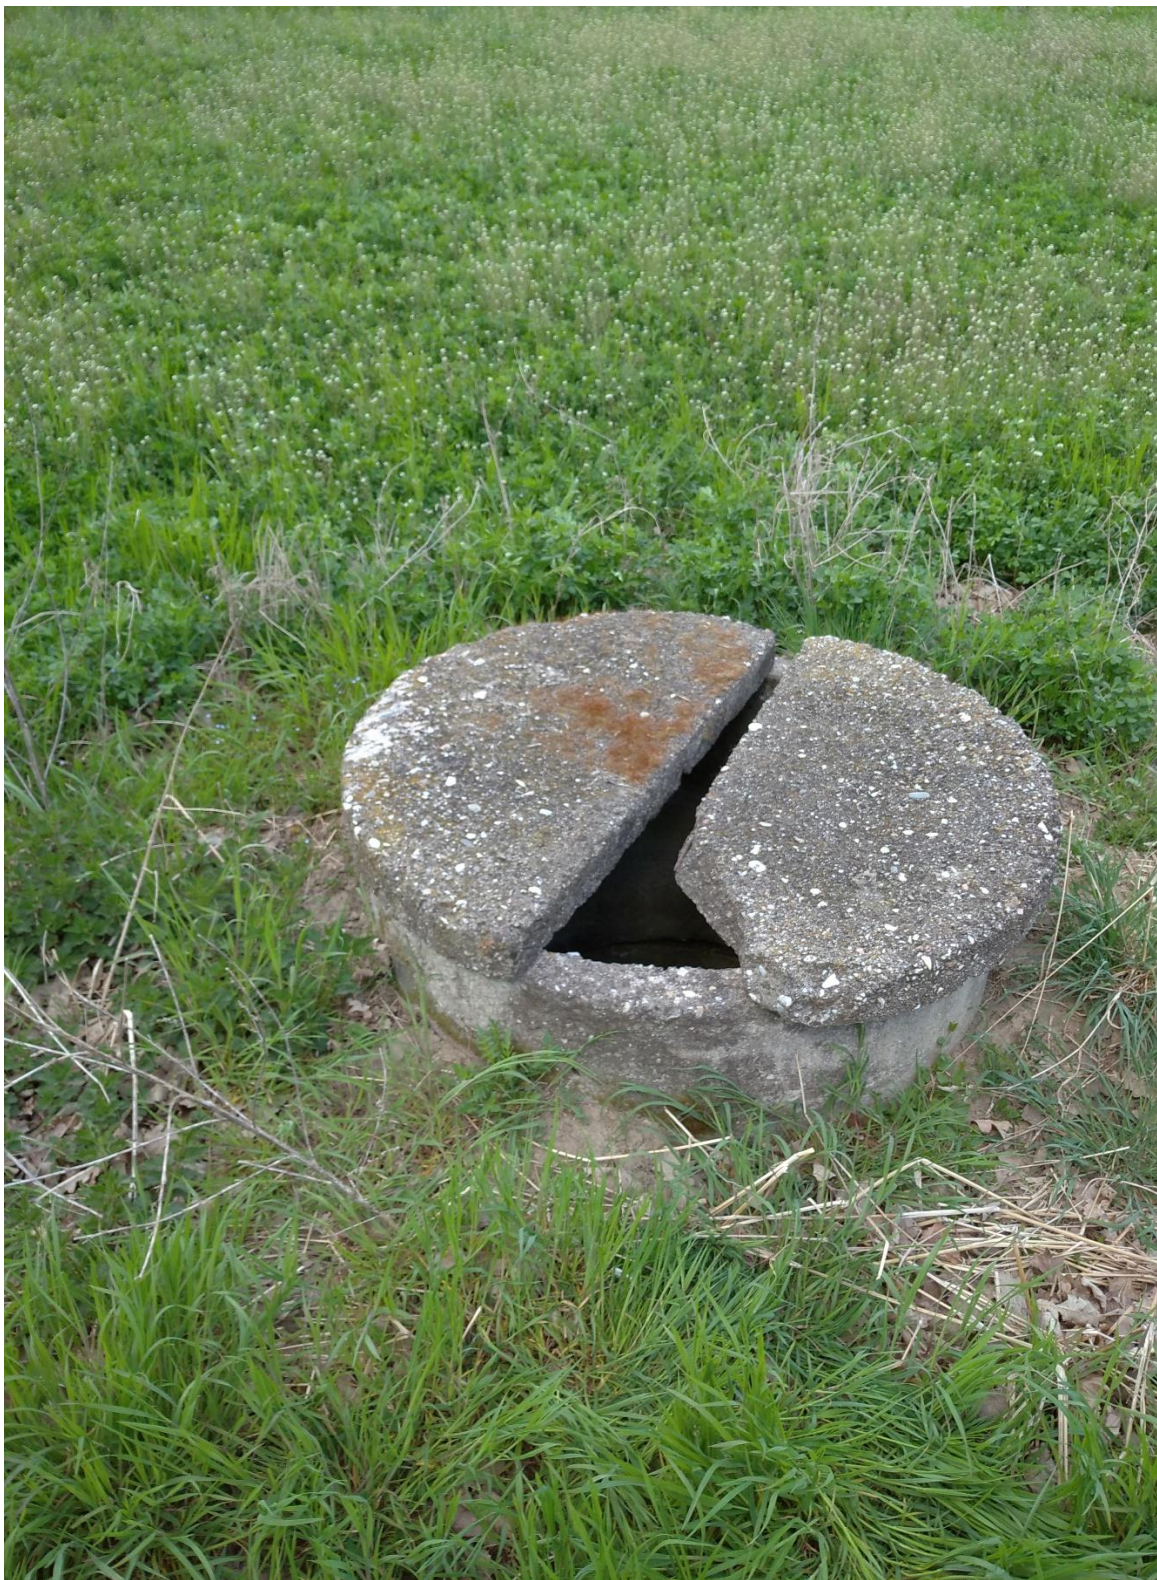
**Obr. 42 Příklad odvodňovací šachty na území obce**

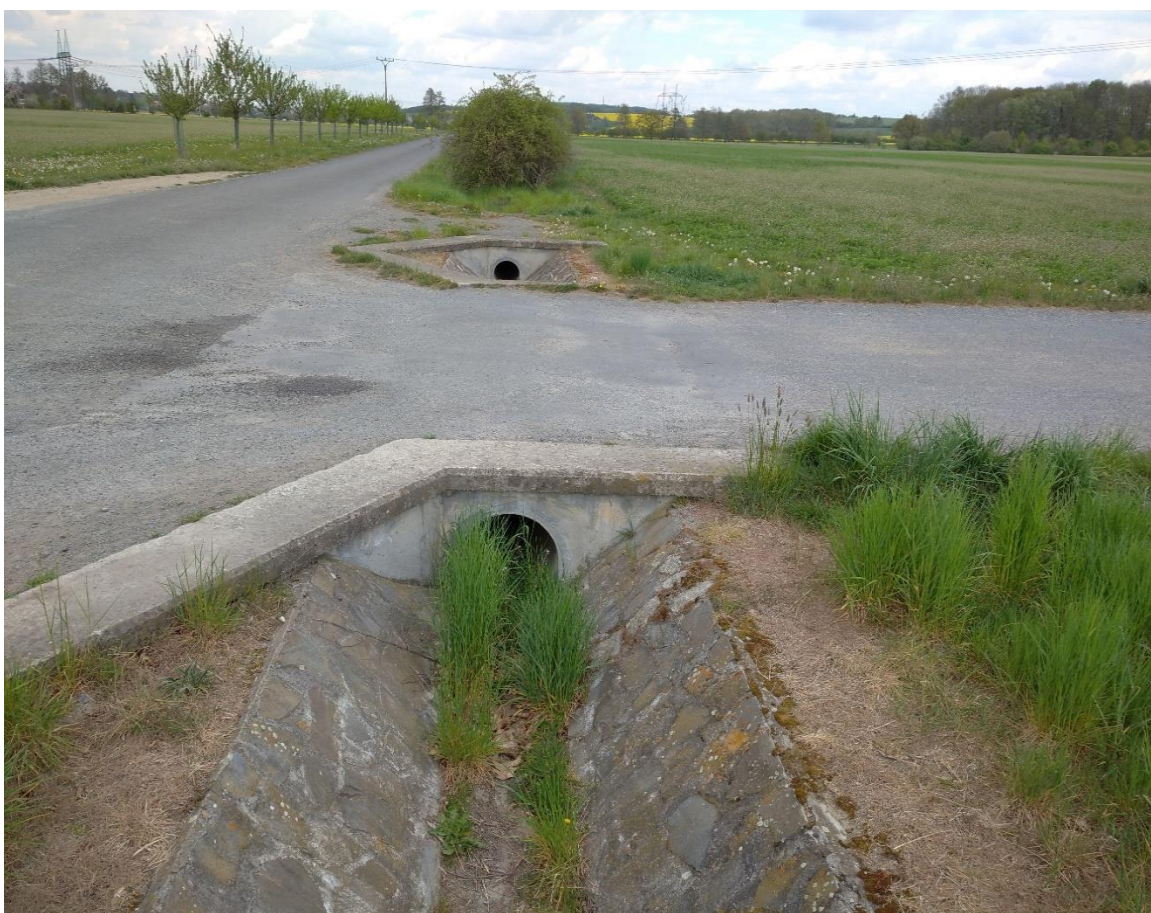
***Obr. 43 Příklad realizovaných KOPÚ – otevřený příkop, cesty a osázení vegetací***

Soustava protierozních a protipovodňových opatření v Majetíně jsou tvořena otevřenými příkopy, průlehy a cestami, které významně usměrňují a zpomalují odtok z krajiny. Mají rovněž vliv na snížení eroze v katastru obce. Tyto skutečnosti jsou prezentovány na mapách v příloze Studie odtokových poměrů v obci Majetín. Doporučujeme udržovat tyto prvky v dobrém stavu, pravidelně sekat vegetaci, pravidelnou údržbu při zanesení a celkovou kontrolu minimálně jednu ročně, nejlépe však po každé bouři s přívalovými dešti.

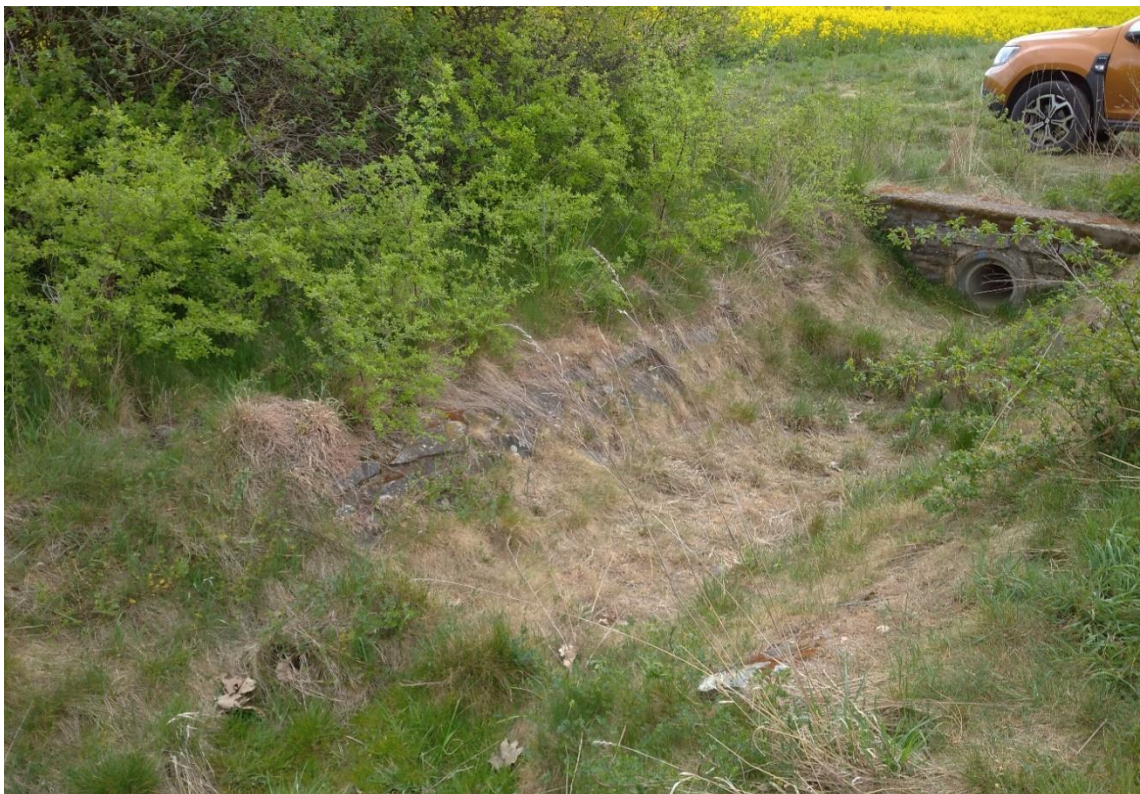
**Obr. 44** Otevřený příkop mezi poli nad obcí Majetín směrem ke Kokorám
